## ЕКОЛОГІЧНІ ПРОБЛЕМИ НАФТОГАЗОВОГО КОМПЛЕКСУ

### ДІСТАНЦІЙНА ОЦІНКА ЯКОСТІ РЕКУЛЬТИВАЦІЇ РОДЮЧИХ ЗЕМЕЛЬ БУРОВИХ МАЙДАНЧИКІВ НА НАФТОГАЗОВИХ РОДОВИЩАХ УКРАЇНИ

У роботі розглянуто питання застосування матеріалів космічних зйомок для спостереження за станом території родовищ вуглеводнів та виявлення зон техногенного впливу на ґрунти у комплексі з проведенням наземних досліджень.

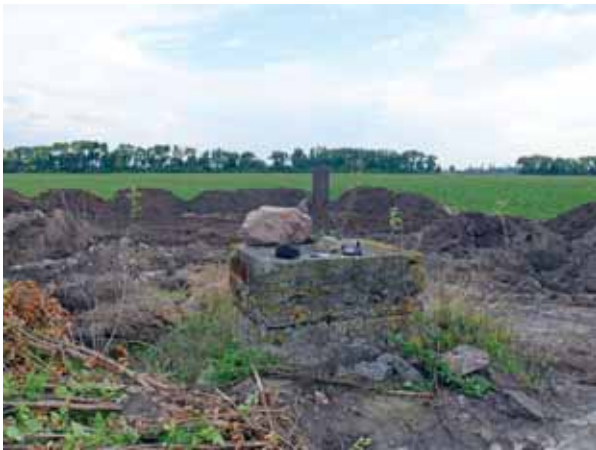
При обстеженні у 2009 р. ділянки свердловини №20 спостерігалось руйнування залишків бетонного вимощення навколо устя (рис. 1а). По слідах на ґрунті видно, що це відбувалося із застосуванням важкої техніки. Можливо, що метою цього був видобуток гранітних брил, з яких було зроблено вимощення. У той же час невеликі камені та уламки бетону залишилися у ґрунті, а це може викликати подальше забруднення прилеглої території будівельним сміттям, що вже спостерігалось раніше за даними космічних зйомок (рис. 1б).

**Рис. 1. Ділянка розвідувальної свердловини №20, 1968 рік рекультивації:  
а) загальний вигляд під час обстеження (2009 рік),  
б) космічне зображення з КА Quick Bird**

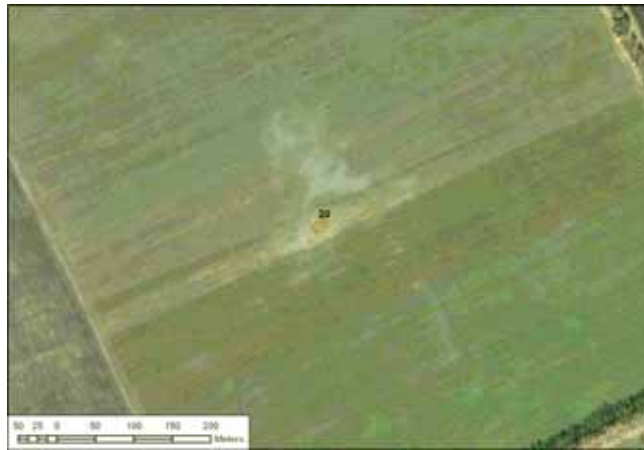
б)

На рис. 1б видно, що за кольором чітко виділяються ділянки бурових майданчиків, а також напрямки розсіяння вздовж оранки залишків будівельних та бурових матеріалів від устя свердловини на досить велику відстань – до 100 м. Це вказує на грубе порушення правил рекультивації першого етапу – рекультивація майданчика після буріння свердловини. Властивості ґрунту, що впливають на зміну відбивної характеристики, не відновились на рекультивованій ділянці навіть за 40 років, що підтверджується даними польових візуальних спостережень та лабораторними дослідженнями ґрунту.

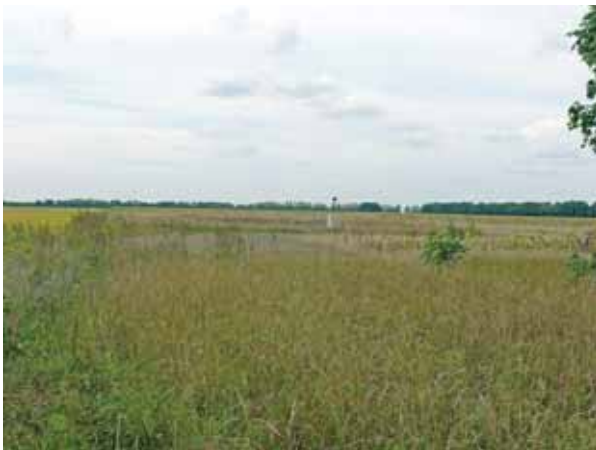
**Рис. 2. Ділянка розвідувальної свердловини №16, 1971 рік рекультивації:  
а) загальний вигляд під час обстеження (2009 рік),  
б) космічне зображення з КА Quick Bird**

Синантропна рослинність приховує контур порушення якості ґрунту. Такий стан території можна спостерігати, ще починаючи з 1991р. (перші знімки з розрізненням 30 м). Візуальний огляд майданчика, ґрунтові прикопки та лабораторні аналізи підтвердили низький рівень технічної рекультивації.

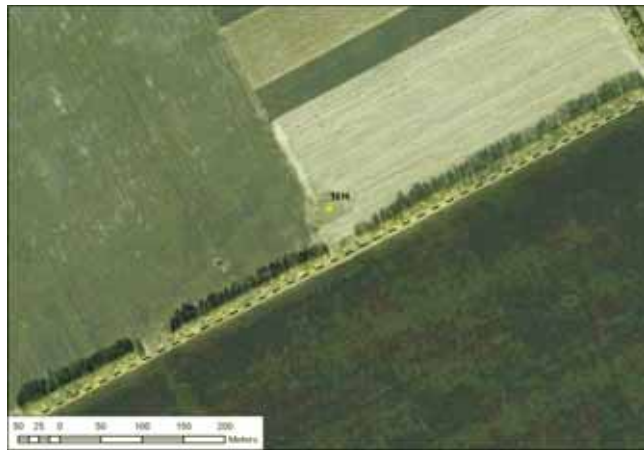
б)

На рис. 2б видно чотирикутний промисловий майданчик та прилеглу до св.№16 територію, що неорана, оскільки землевласник побоюється пошкодження орного знаряддя через залишки будівельного сміття.

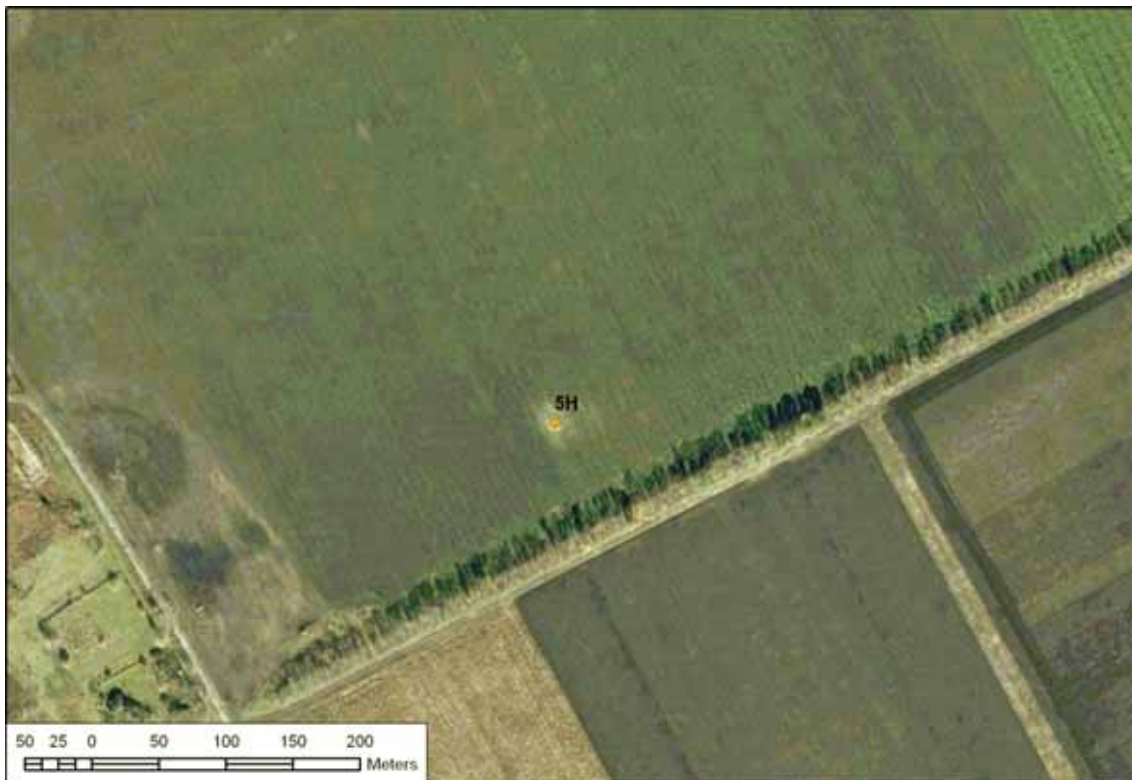
Навколо деяких свердловин площа техногенного порушення невелика, контури площадок ніби розмиті, що вказує на особливості обробки поля землевласником та невдалу післярекультиваційну організацію майданчика (рис. 3).

Рис. 3. Ділянка розвідувальної свердловини № 5H

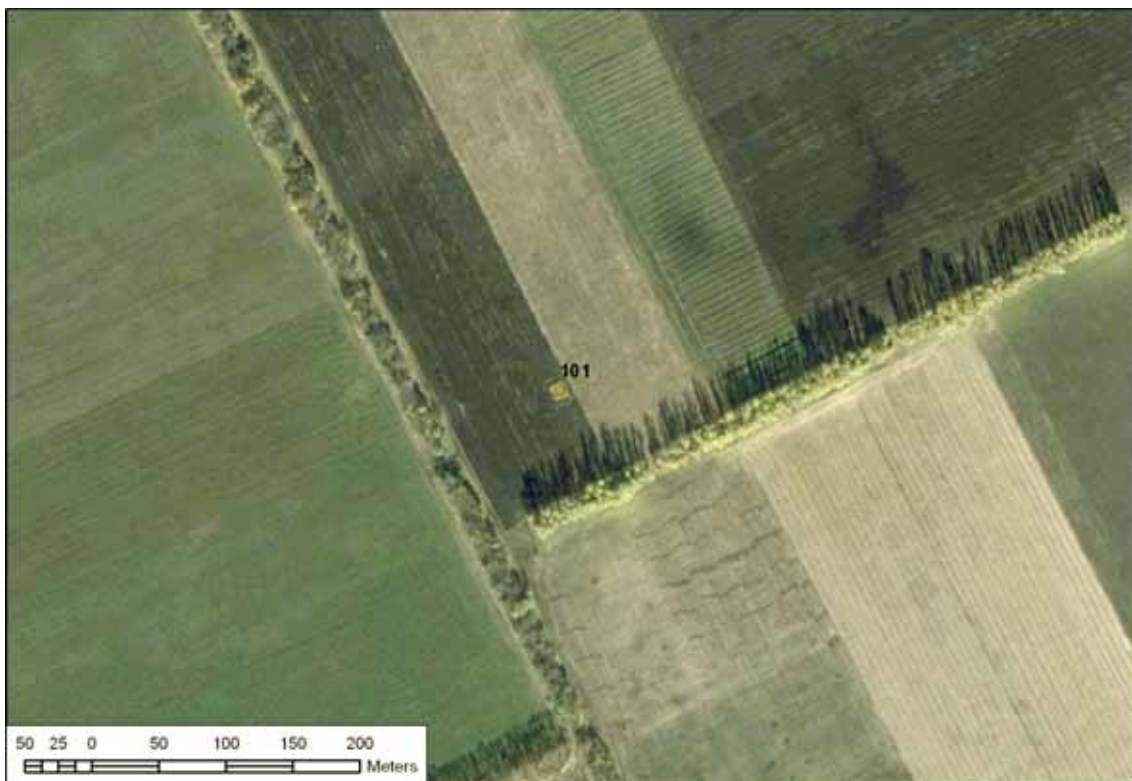
Ділянки деяких ліквідованих свердловин мають чітко окреслений контур малої площі (~10x10 м) без слідів розсіювання будівельних відходів на території (рис. 4).

Рис. 4. Приклад правильної рекультивації свердловини
